漳州旗滨玻璃有限公司山只石英砂矿区南矿段新  
增 267.21 万吨可采资源量项目

# 环境影响报告书

(征求意见稿)

建设单位：漳州旗滨玻璃有限公司

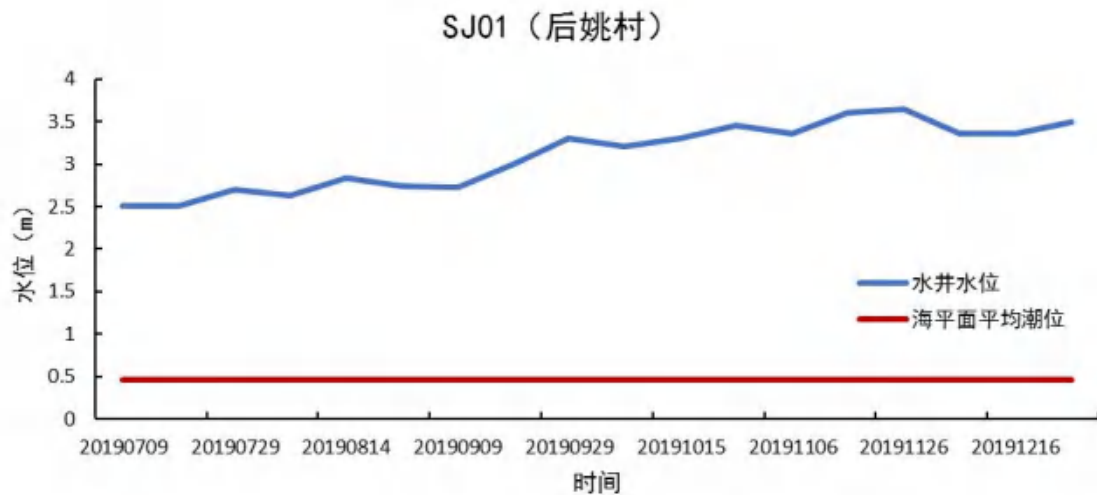
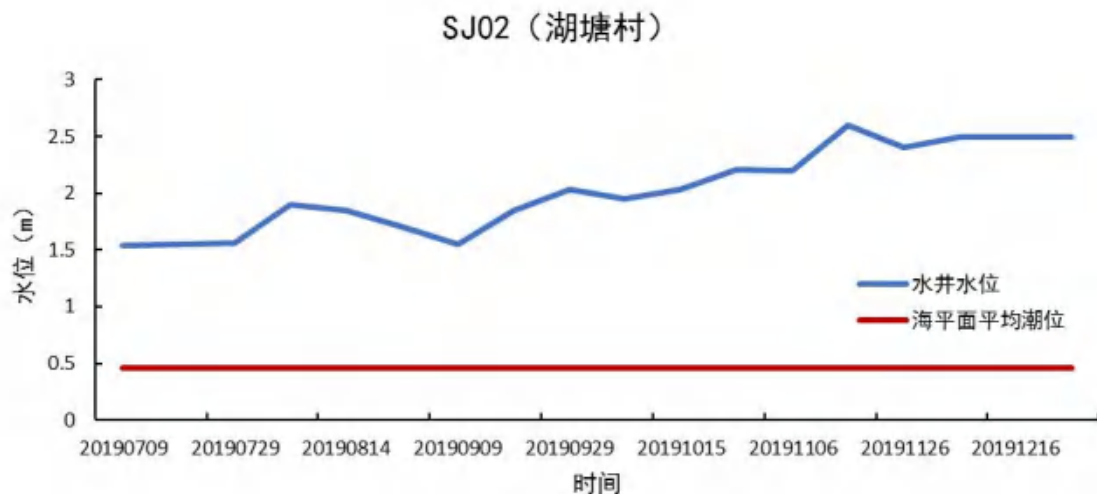
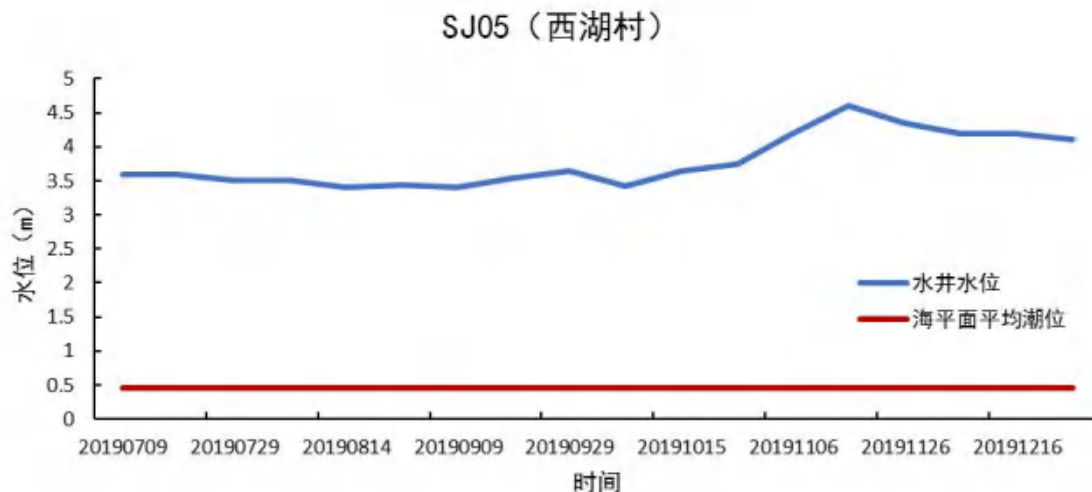
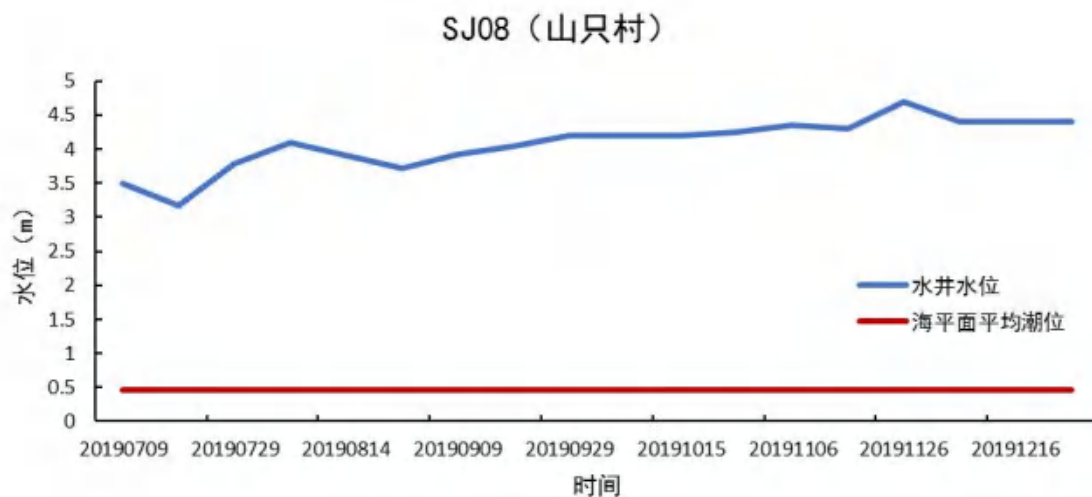
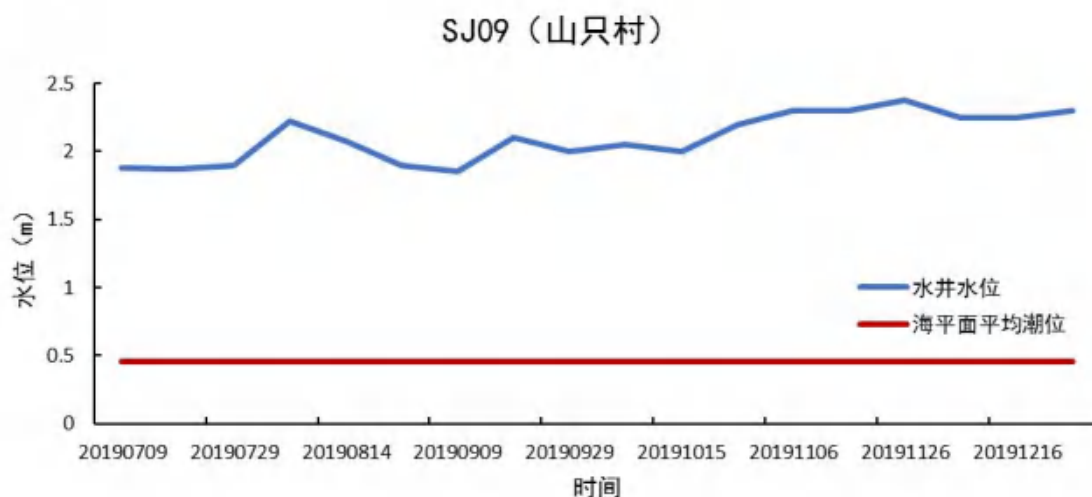
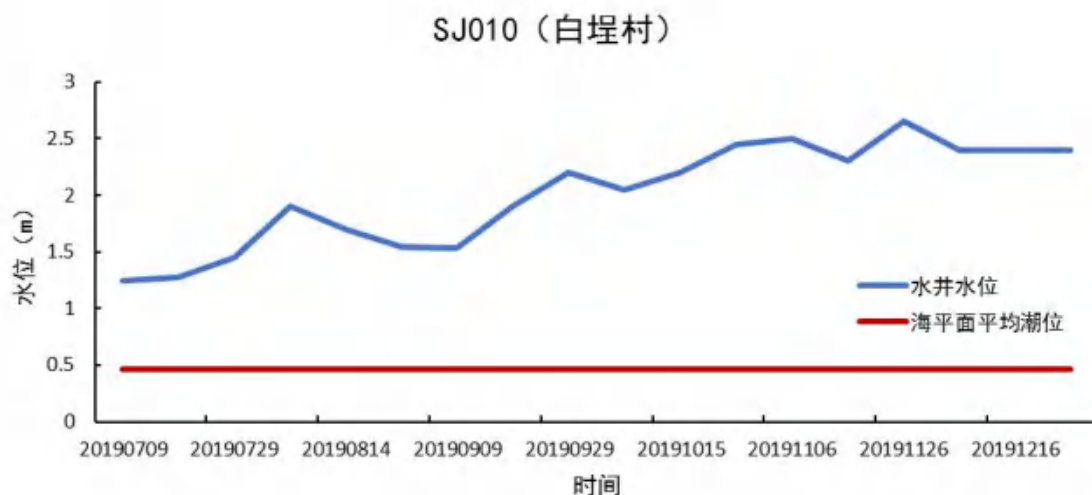
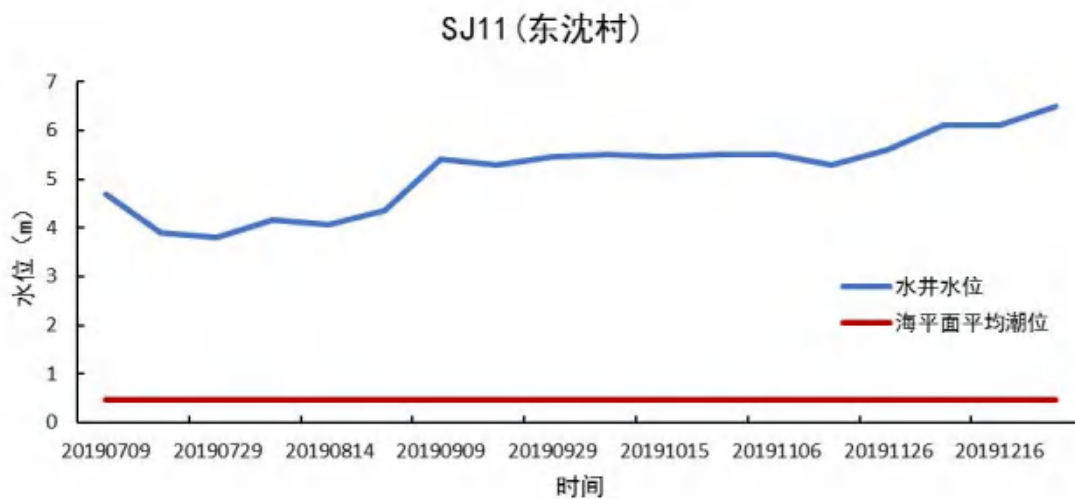
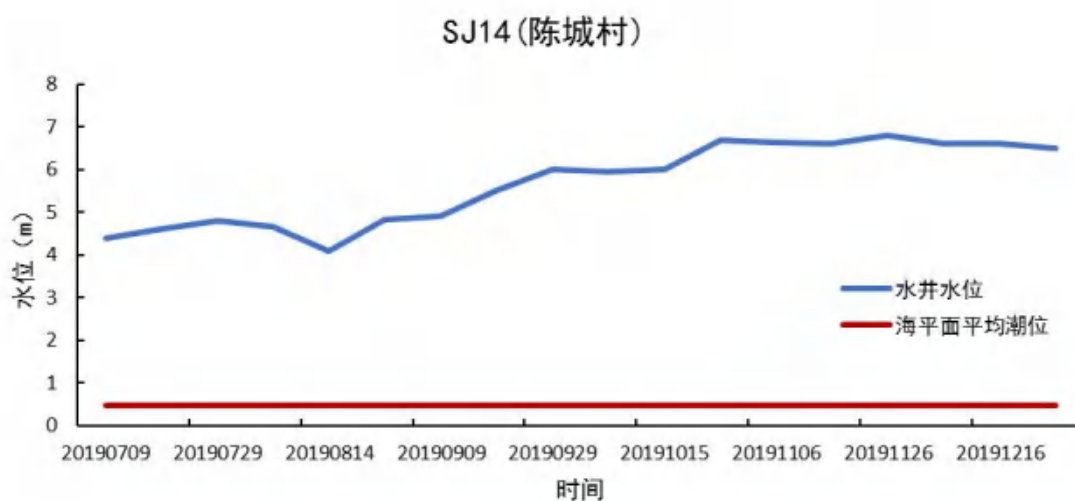
(2) 离矿区较远区域的 4 处水井（距离矿区 1.1km—13.5km），SJ09（山只村）水井水位在 1.8m 以上，SJ10（自埭村）水井水位在 1.5m 以上，SJ11（东沈村）水位在 3.8m 以上，SJ14（陈城村）水位在 4.1m 以上。

(3) 8 个水井长期水位均大于海平面平均潮位 0.46m，从水力梯度上判断，海水难以沿地层渗入。

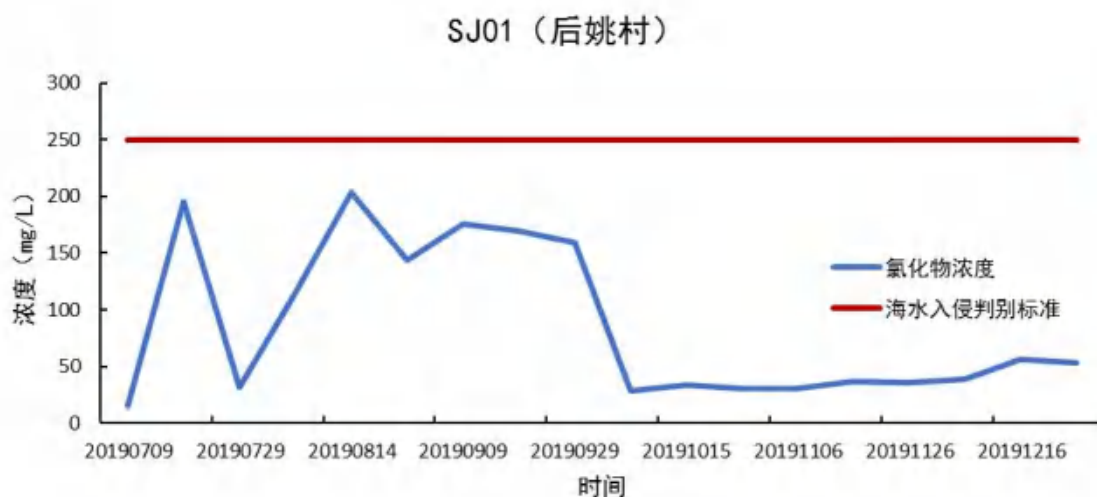
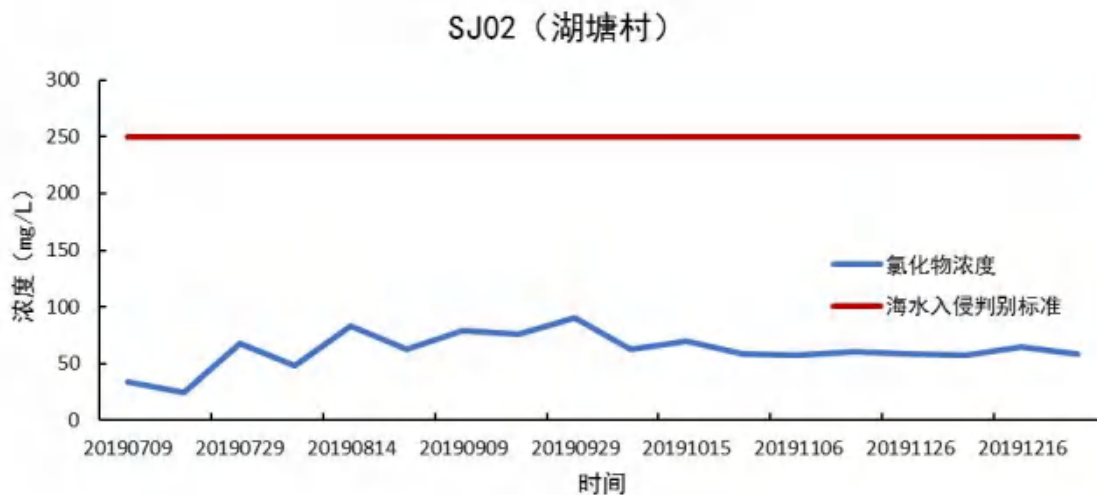
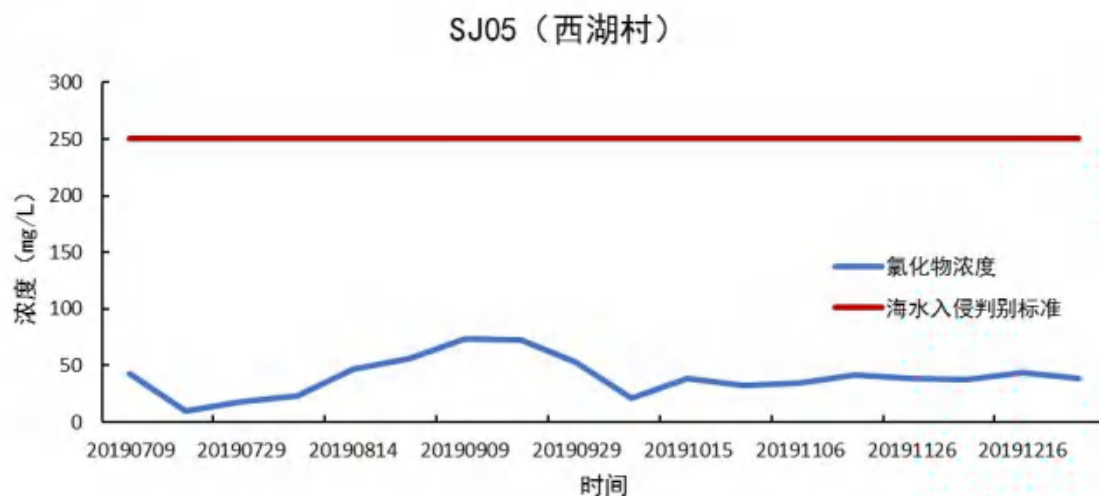
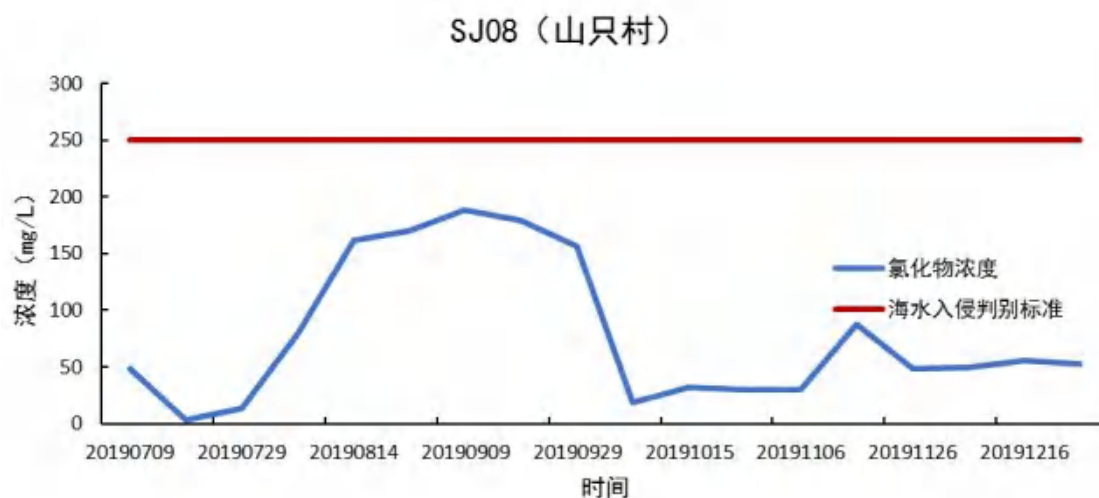
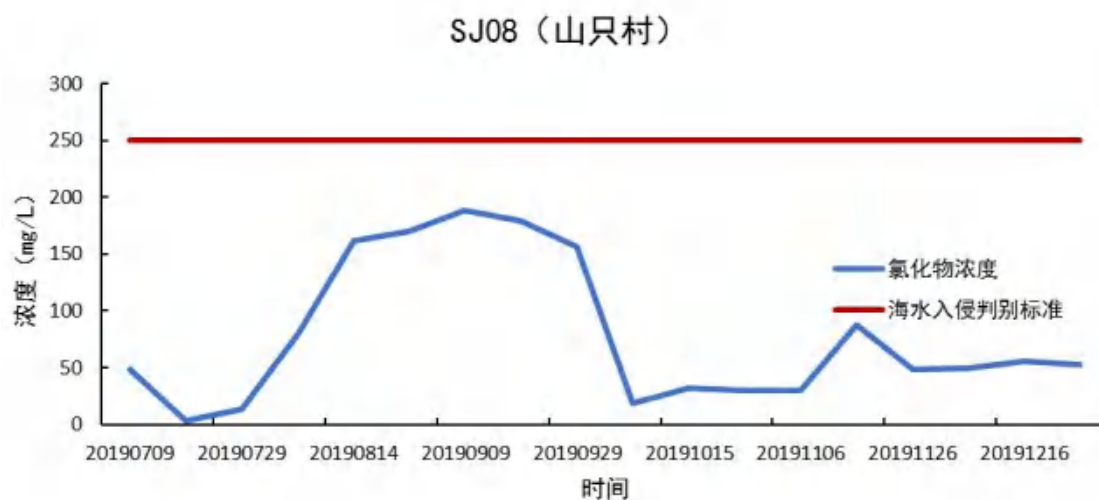
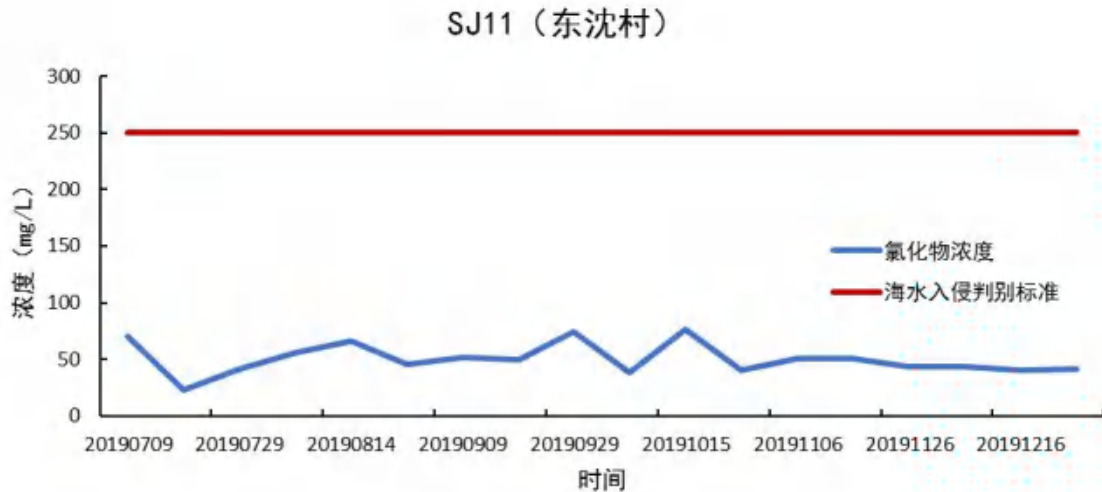
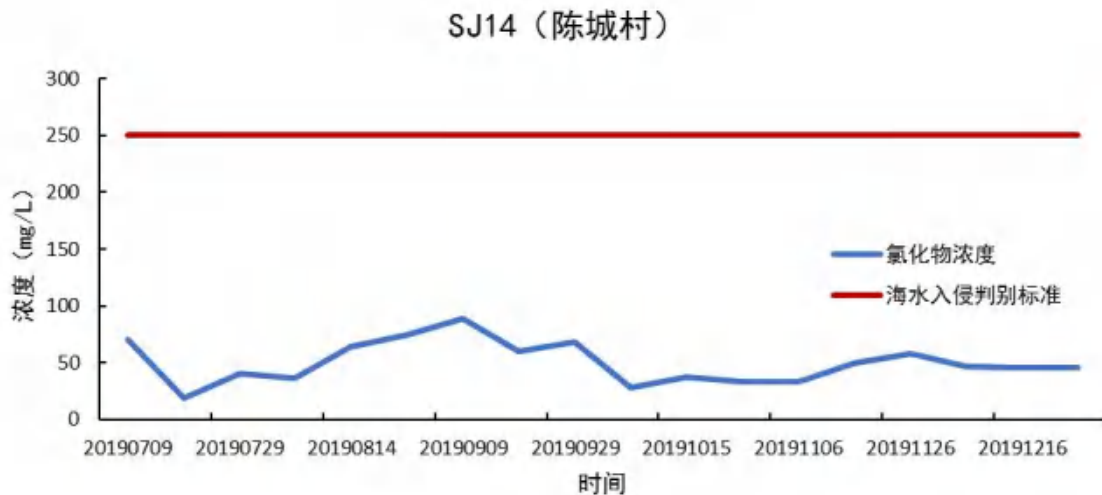
(2) 离矿区较远区域的 4 处水井，SJ09（山只村）水井氯化物浓度在 53—173mg/L 之间，SJ10（白埕村）水井氯离子在 25-89/L 之间，SJ11（东沈村）氯离子浓度在 23—74mg/L 之间，SJ14（陈城村）氯离子浓度在 19—89mg/L 之间。

(3) 监测周期内，四个水井的氯离子浓度均小于海水入侵判别标准 250mg/L。基于现状氯离子浓度，初步判断山只矿区海水入侵风险较小。

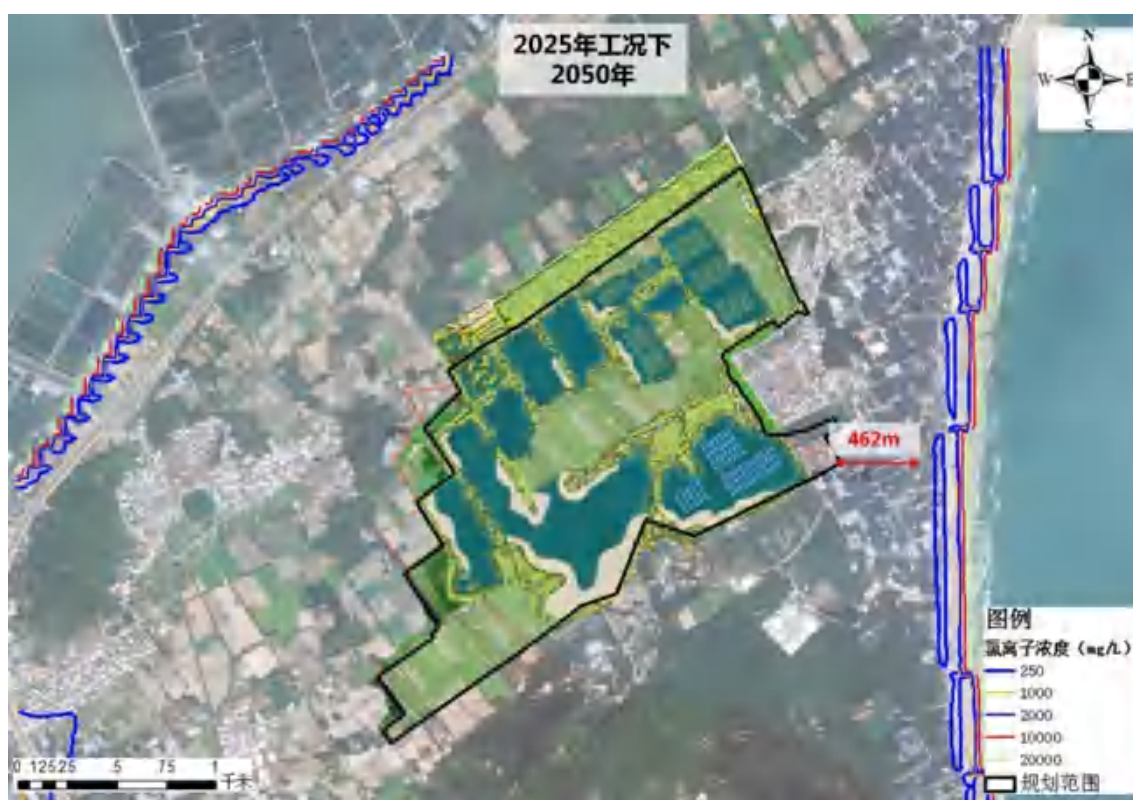
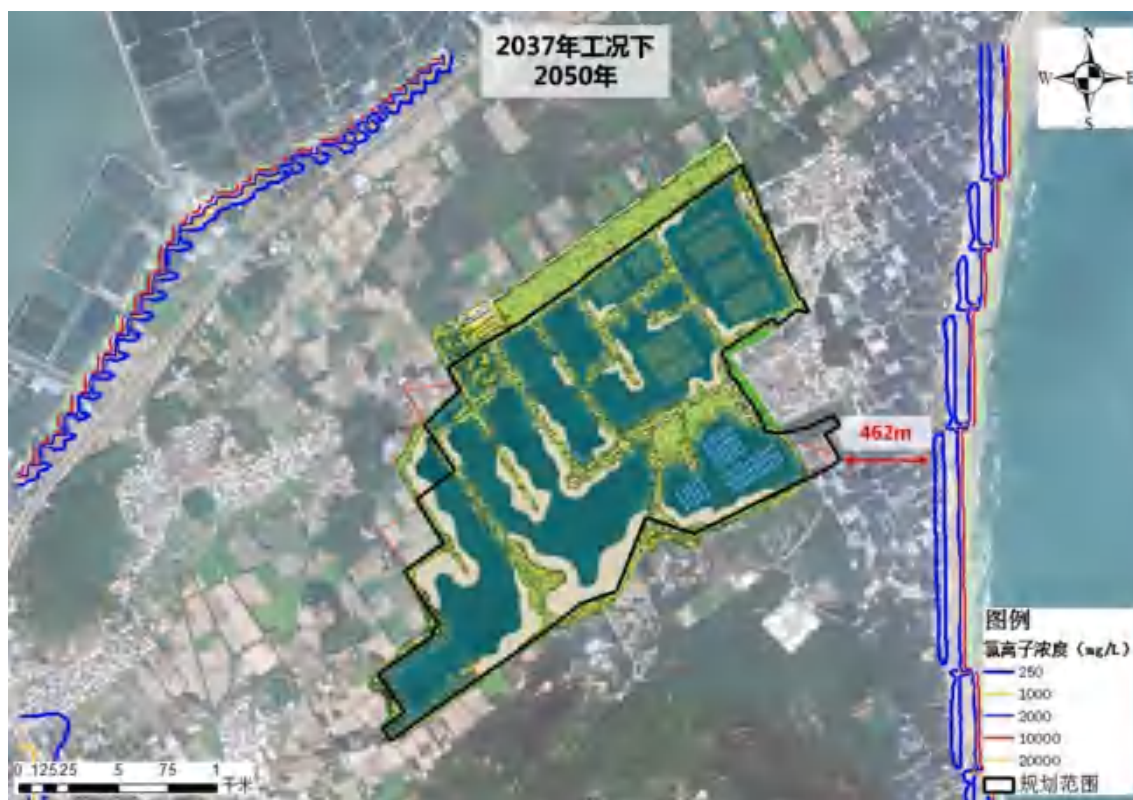
根据 SEAWAT 模型模拟预测结果, 现状、2025 年、2030 年、2037 年工况至 2050 年的海水入侵结果。由模拟结果可知, 2020、2025、2030、2037 年山只矿区西侧距离氯离子浓度 250mg/L 等值线在 1000m 以上, 东侧距离氯离子浓度 250mg/L 等值线最近距离为 462m, 且规划期间该等值线未继续推进。因此, 可判断矿区的持续开采对研究区域海水入侵风险的影响较小。

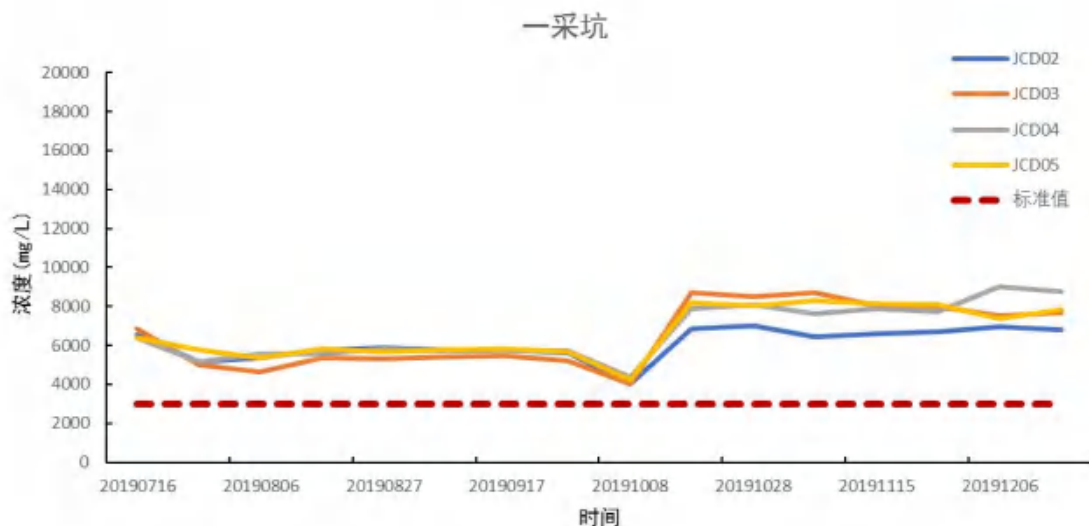
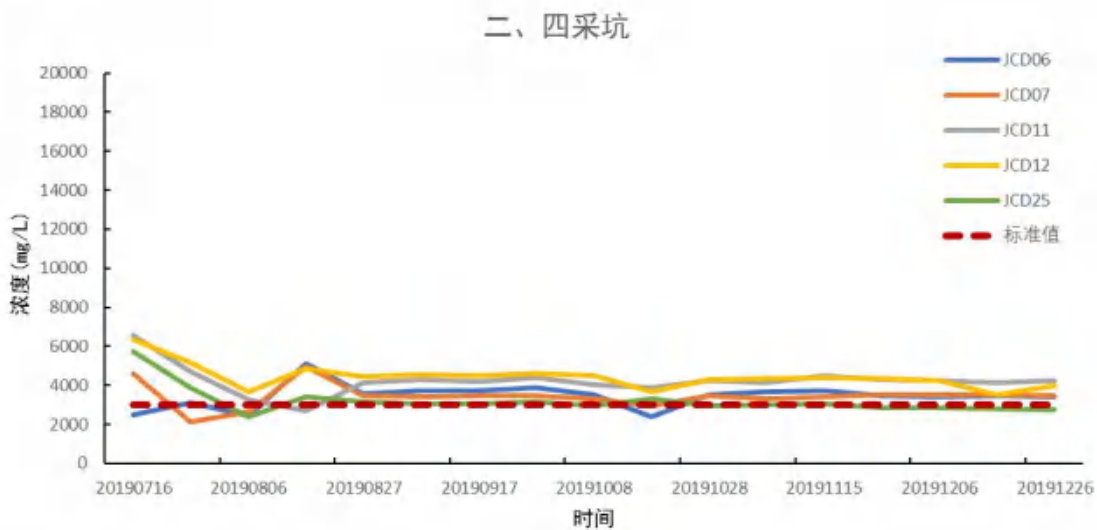
②由图 5.2.20 可知，三采坑各水质监测点矿化度浓度在咸水标准值（3000mg/L）上下波动。

③由图 5.2.19 可知，二、四采坑 JCD11、JCD12 监测点矿化度浓度高于咸水标准（3000mg/L）；JCD06、JCD07、JCD25 监测点矿化度浓度在咸水标准（3000mg/L）上下波动。总体上，现状矿区各采坑水质介于咸水和微咸水之间。

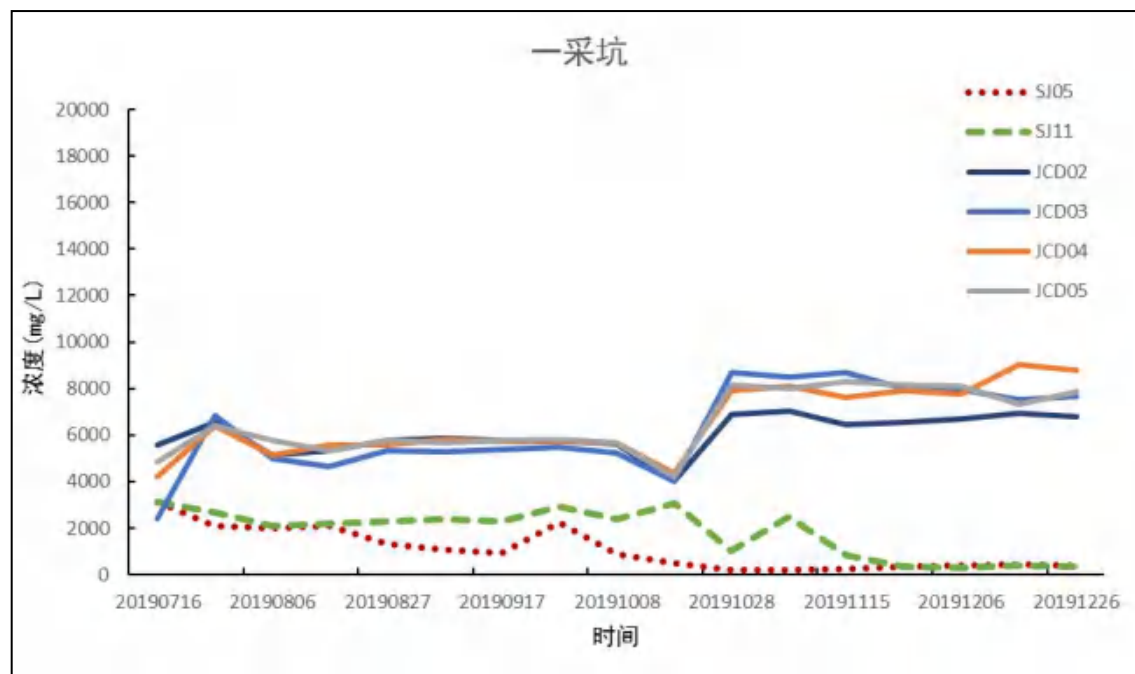
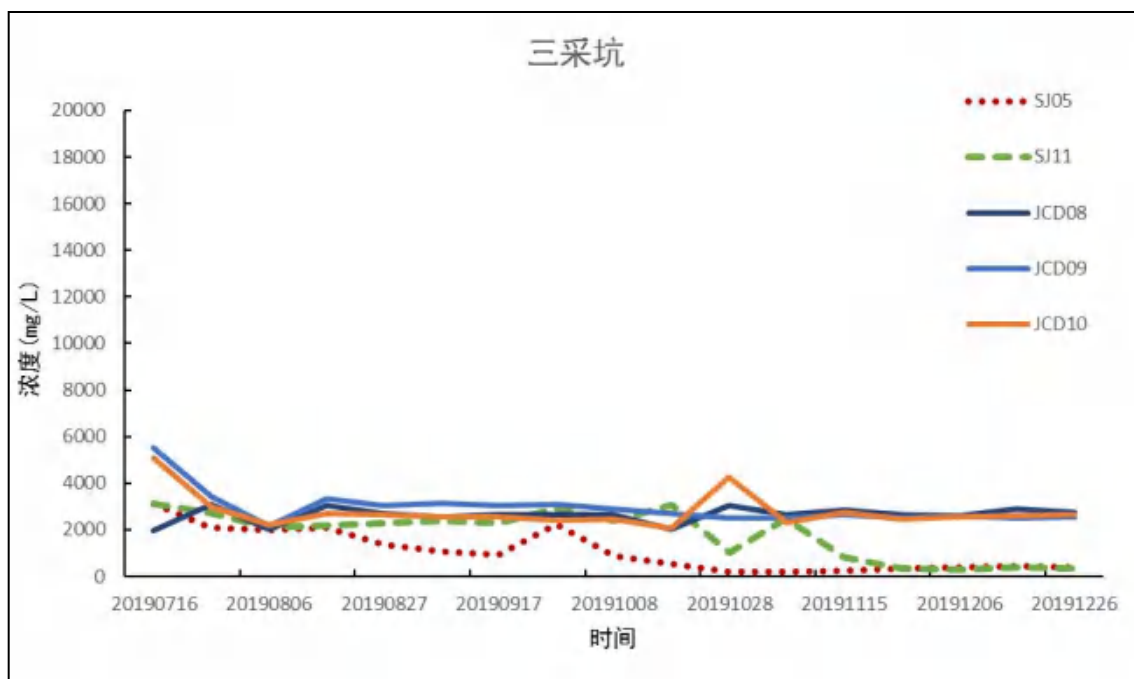
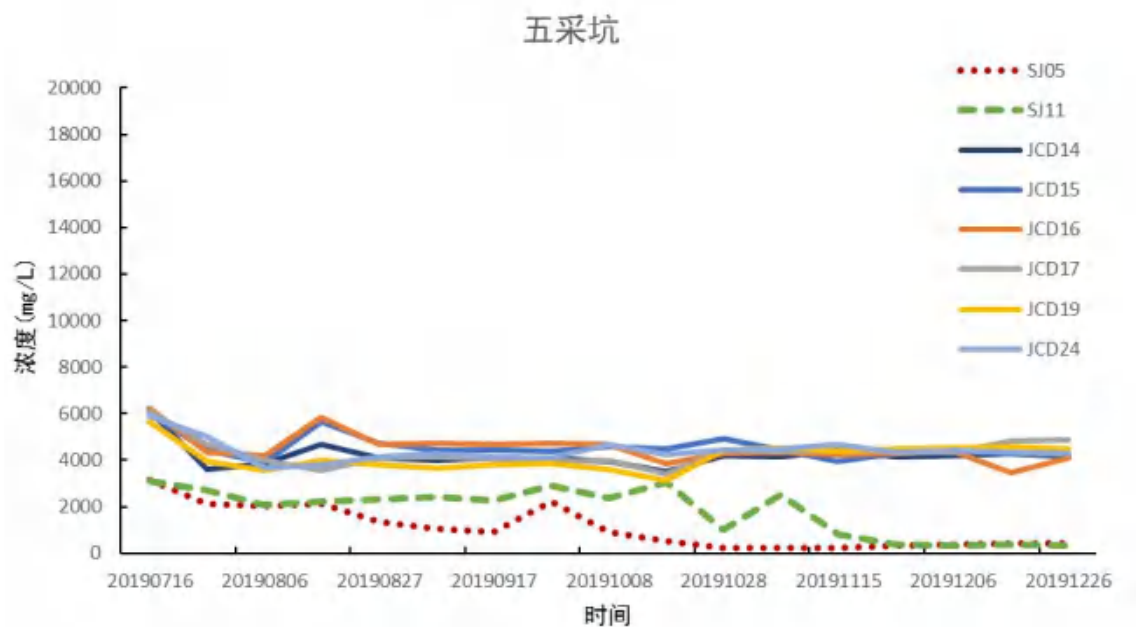
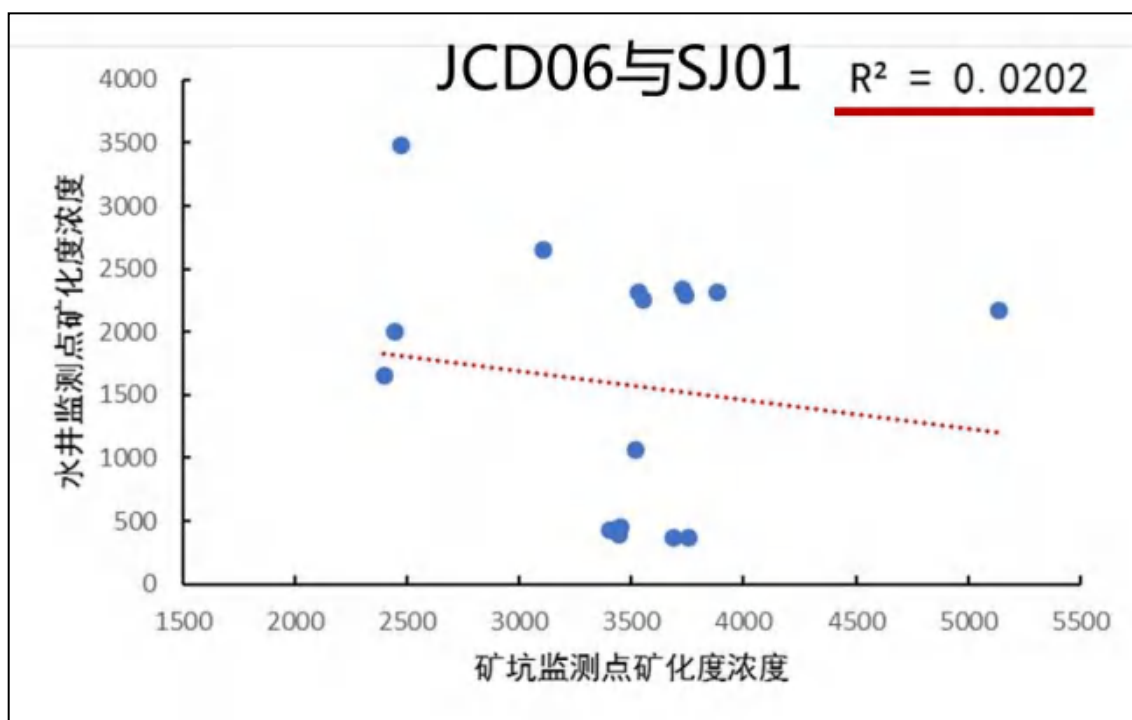
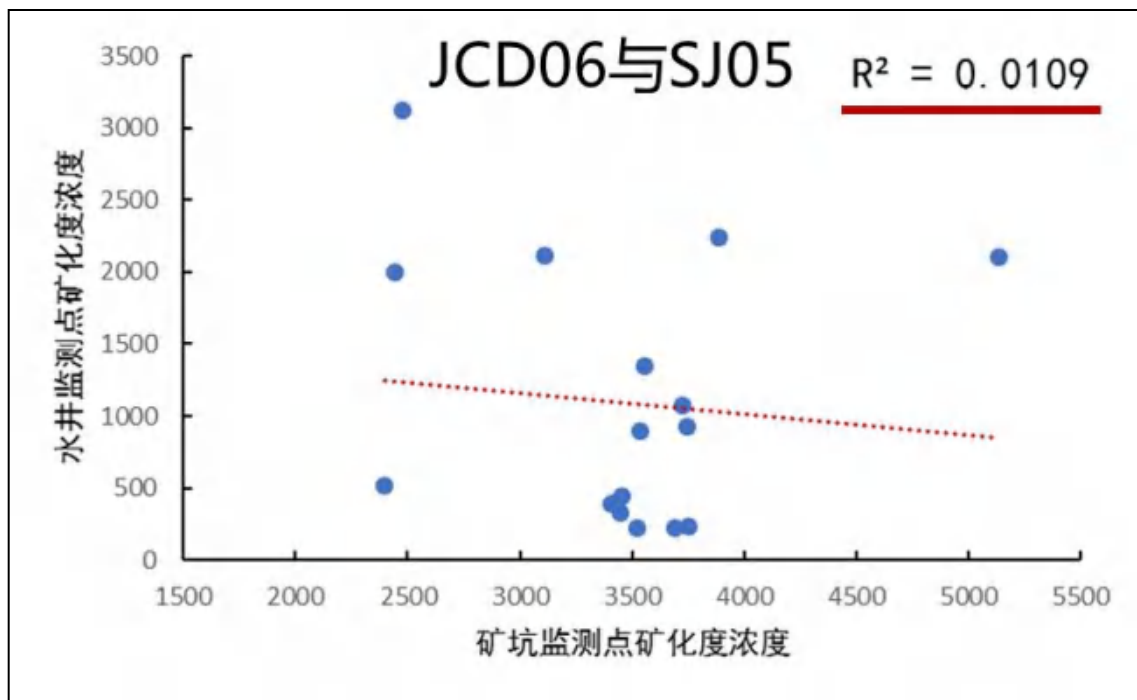
度高于周围水井矿化度，因此可判断矿坑水体高矿化度与周围地下水补给无关。

②采坑水体高矿化度对周围地下水影响较小。由图 5.2.24 与图 5.2.31 可知，矿坑监测点矿化度与周围水井矿化度相关系数较小，可判断矿坑矿化度与周围水井矿化度下相关性弱，即矿坑高矿化度对周围地下水影响较小。
